ETAT DES LIEUX

Situation du bien : Place du chapitre-MONS

Visite en date du : le 26 janvier 2021

-Collégiale, située place du chapitre-MONS, portant sur la voirie et le trottoir.

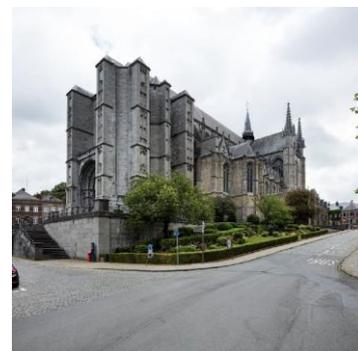
CC Irpa

- Un bas-relief au-dessus d'un autel près de la sacristie a été fort détérioré. L'albâtre est marqué par de nombreuses et récentes traces de ponçages excessifs. Des traces de fer sont incrustés dans l'albâtre même. Des enlèvements de matière sont à déplorer ;

- Plusieurs statues présentent également des traces d'interventions récentes ; des couches de peintures bon marché blanches ont été appliquées sur une grande partie des statues dans la collégiale. De l'acrylique a été appliquée pour remplacer les anciennes dorures. Les autels et statues sont touchés pour la plupart.

- Plusieurs volutes ont été arrachées de l'autel saint Hilaire (elles sont actuellement entreposées cachées sous un drap noir près des toilettes).
- La cloche du chœur a été complètement griffée en raison d'un ponçage excessif, l'ange au-dessus de la cloche a complètement été enduite d'acrylique.

- L'ouvrier nous a également fait remarquer que tous les bas-reliefs de l'église ont poncé à la fibre de verre.
- Du béton a été utilisé pour réparer des ornements d'un autel.

- Le laiton de l'autel numéro 15 a été nettoyé au SIDOL.
- Les autels ont été nettoyés à différentes reprises à l'eau.
- ...
